DESCRIPCIÓN DEL MEDIO BIÓTICO DEL SITIO ACTUAL DE DISPOSICIÓN FINAL DEL MUNICIPIO DE GUANAJUATO, GTO. Y DE SUS INMEDIACIONES

José Ignacio Ceseña Quiñonez, Ulises Emiliano Rodríguez Castrejón, Alma Hortensia Serafín Muñoz, Luna Berenice Noriega, Norma Leticia Gutiérrez Ortega, Esthela Ramos Ramírez
División de Ingenierías | División de Ciencias Naturales y Exactas | Campus Guanajuato

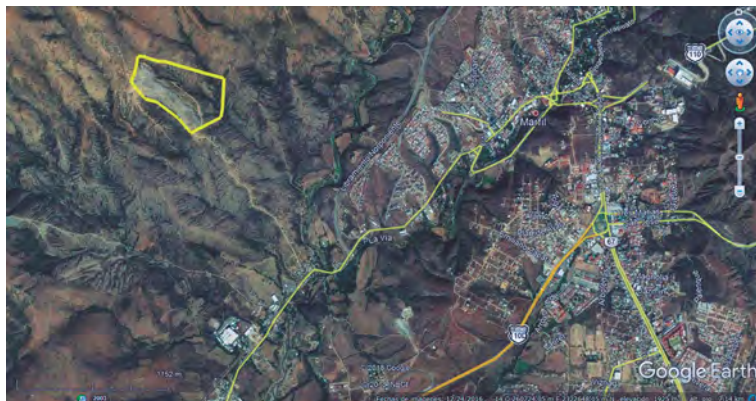
FIGURA 1. Croquis de ubicación y delimitación del predio en donde se encuentra el sitio de disposición final de residuos sólidos urbanos de la ciudad de Guanajuato.

El presente estudio se llevó a cabo durante los años del 2019-2021. El sitio de estudio es referente al polígono trazado en la figura 1.

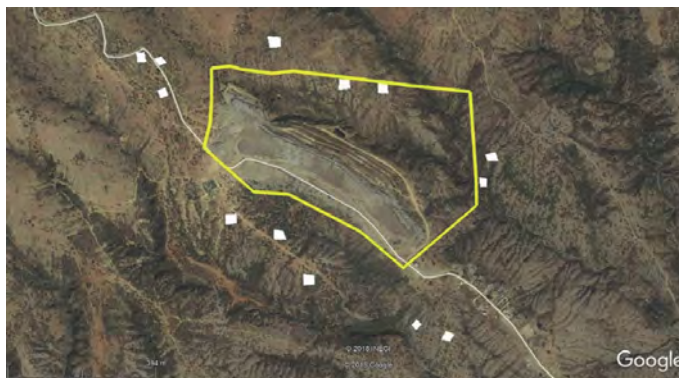
Se levantaron 13 cuadrantes 20 m x 20 m (Fig. 3) de forma aleatoria en una franja de 300 metros a partir de los límites del predio teniendo un área total de levantamiento de flora de 5,200 m². En la imagen se muestran en áreas blancas la distribución de los cuadrantes en torno al predio.

FIGURA 3. Distribución de cuadrantes de levantamiento de flora
